被災の状況を わかりやすく提供

-令和2年7月豪雨での対応-

-平成30年北海道胆振東部地震での対応-

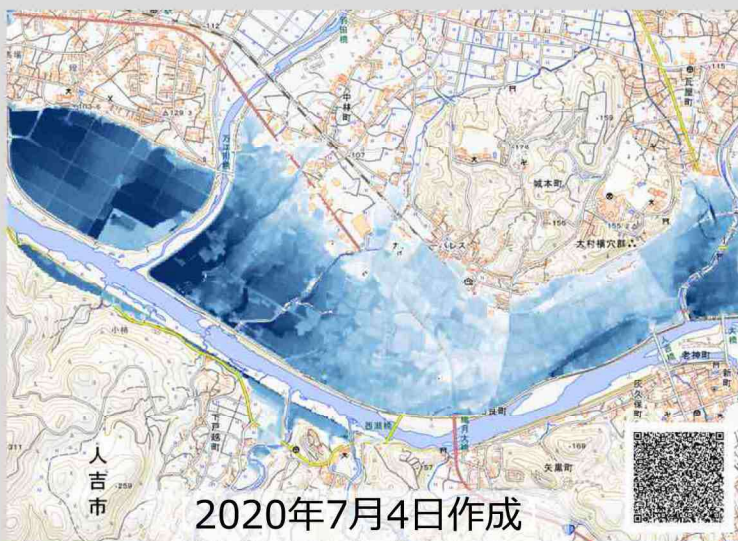
熊本県人吉市周辺（浸水）

重ね合わせ、立体表示

- 地図や空中写真との重ね合わせが可能
- 任意の場所で立体表示でき、自由に回転させることも可能

上記浸水推定図は、7月3からの豪雨について、翌7月4日10時までに収集したSNS画像と標高データを用いて、浸水範囲における水深を算出し作成しました。実際に浸水のあった範囲でも把握できていない部分、浸水していない範囲でも浸水範囲として表示されている部分があります。

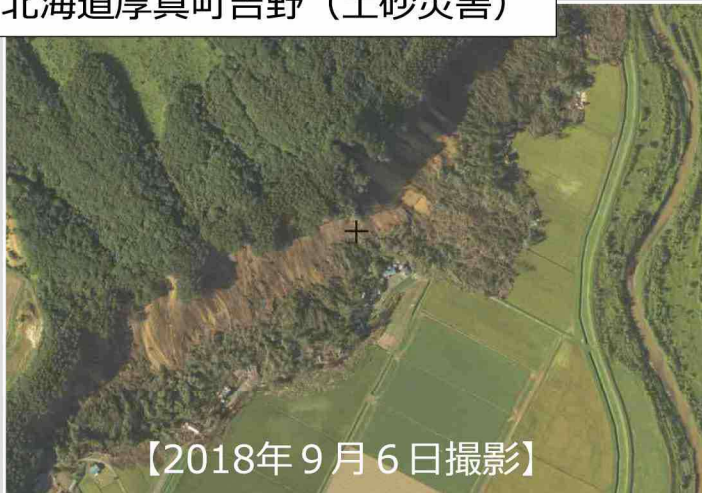
【2018年9月6日撮影】

2画面による災害前後の比較

- 空中写真の情報公開と同時に閲覧可能。
- 2画面は、拡大縮小及び移動は連動し、任意の場所を閲覧可能。

北海道厚真町吉野（土砂災害）
