低気圧の影響に伴う停電の状況について (10時15分現在)

2. 紋別地域の停電の状況

### 3. 紋別東線の復旧予定

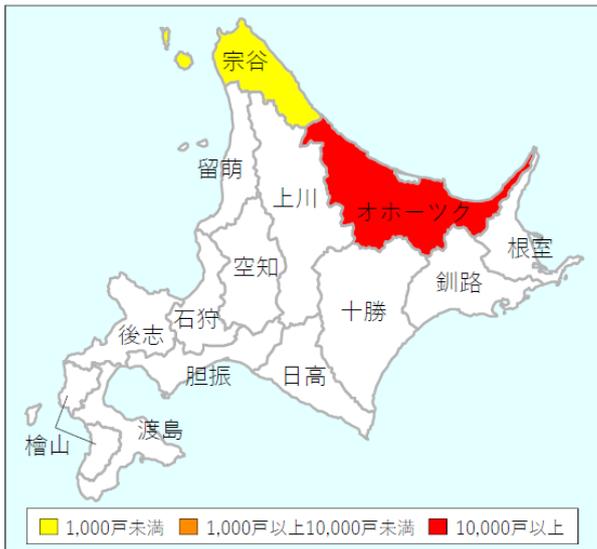
1. 全道の停電状況

振興局名	現在の停電戸数
宗谷総合振興局	約300戸
オホーツク総合振興局	約19,160戸
全道計	約19,460戸

**本日 12 時頃**復旧見込み

**送電線は本日 昼頃**復旧見込み

**配電線は本日 15 時頃**復旧見込み

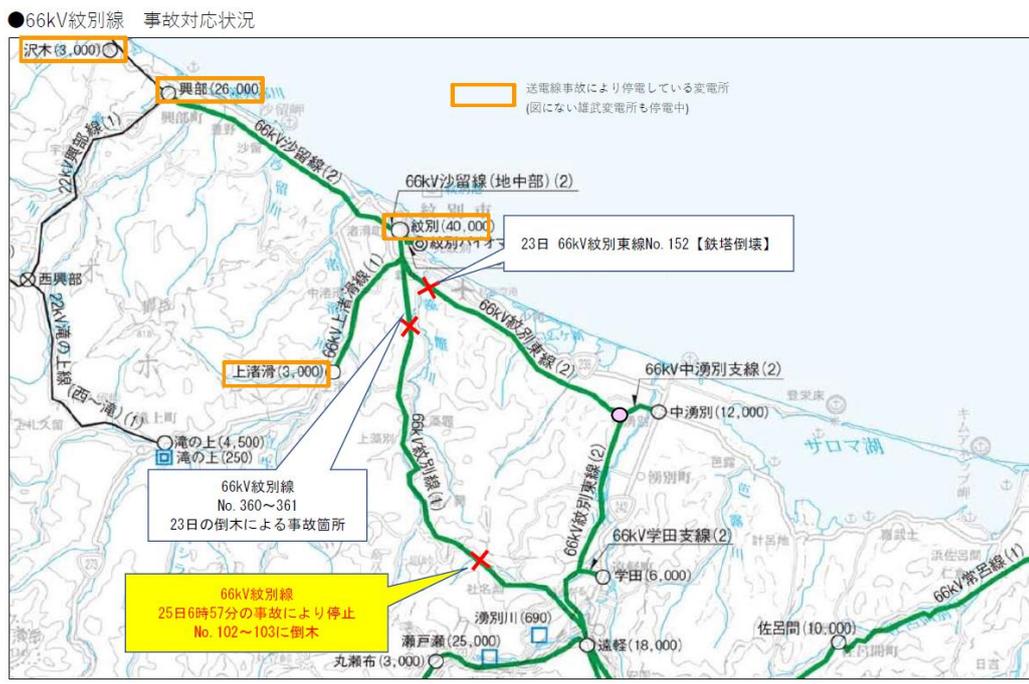
昨日までに発生した停電については、紋別線の復旧により順次停電解消を進めていましたが、本日 6 時 57 分に発生した紋別線の事故により、紋別市・興部町・雄武町を中心に約 19000 戸の停電が発生しました。事故発生後、直ちに社員や工事関係者を最大限動員し、事故箇所の特定並びに設備状況の確認に取り組み、現在、事故箇所を発見しています。引き続き、他に事故箇所がないか調査するとともに、事故箇所の早期復旧に全力を挙げていきます。

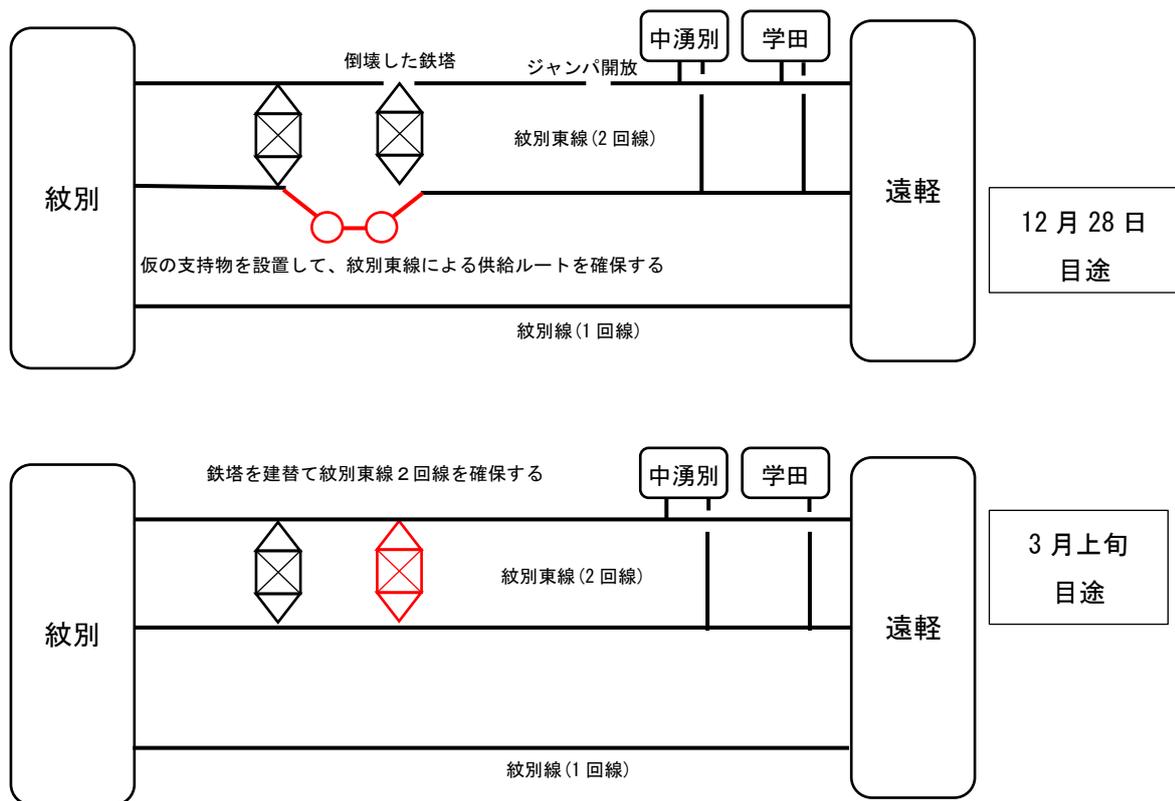
紋別東線の鉄塔が倒壊したことにより、現在、紋別変電所は、紋別線1回線にて供給しております。現在、鉄塔が倒壊した箇所を仮の支持物を用いて接続する工事をすすめており、工事完了は12月28日を目途としております。この工事が完了すると、紋別変電所は、送電線2ルートによる供給となります。

さらに、倒壊した鉄塔を撤去し、新たな鉄塔を3月上旬までに建設し、送電線の本復旧を進める予定です。これにより、紋別変電所への供給は、2ルート3回線となります。
