# 北海道道路トンネル長寿命化修繕計画

平成30年2月  
(令和5年3月一部改訂)

北海道建設部土木局道路課

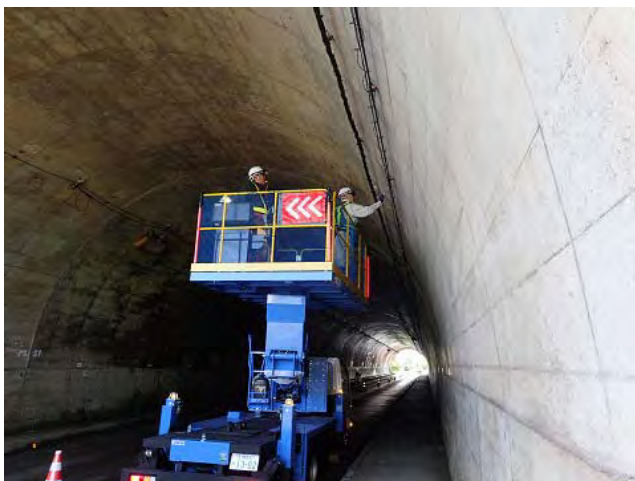
近接目視作業状況の例

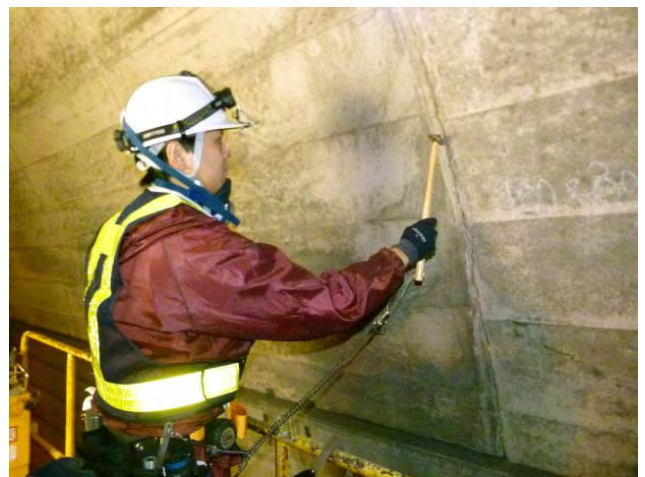
打音検査作業状況の例

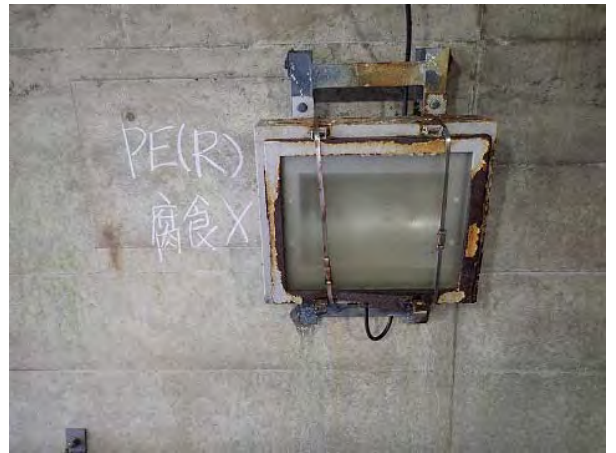
附属施設の腐食の例

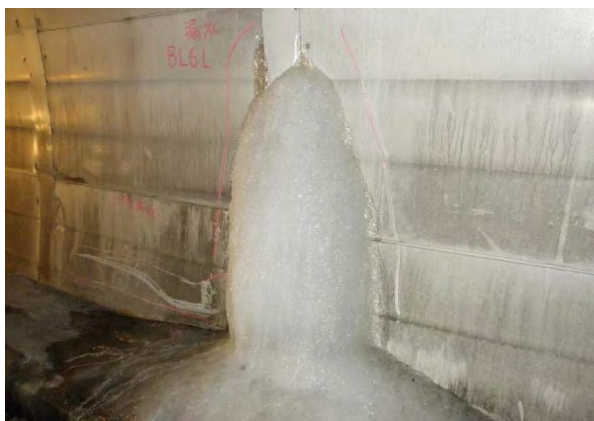
漏水（氷柱）の例

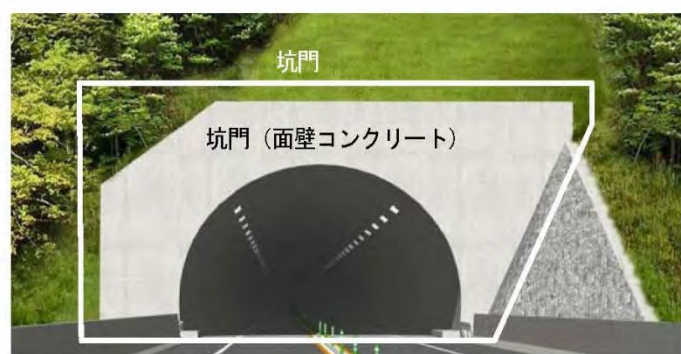
図 5-2 道路トンネル施設一般図

修繕計画の対象は、北海道が管理する全道路トンネルであり、トンネル本体及び附属物を対象とします。

本 体・・・覆工、坑門、内装板、天井板、路肩、路面、排水施設、補修対策工  
(はく落防止対策工、漏水対策工など)

附属物・・・照明施設、標識、非常用施設、換気設備など

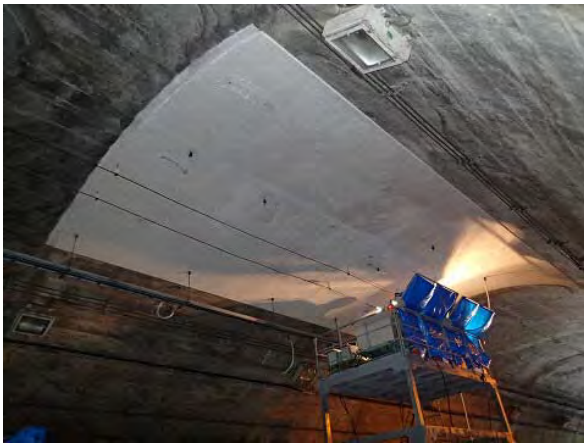
写 5-1 修繕工事例 (裏込め注入)

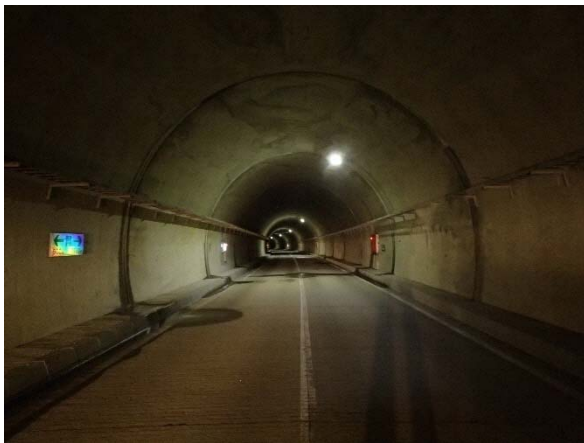
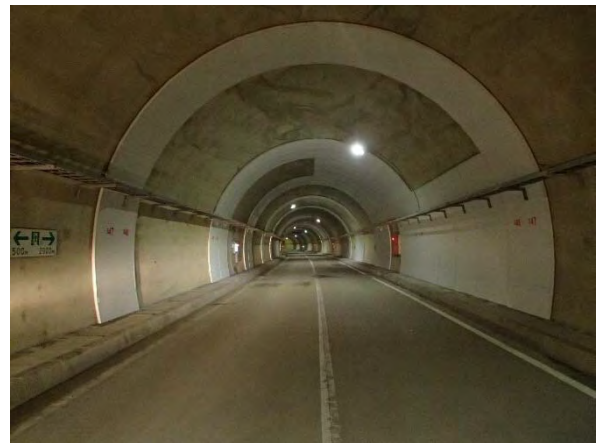
写 5-2 修繕工事例 (面導水設置)
